# Most M001

Most přes potok Sedlinka u potravin v Nových Sedlicích

## HLAVNÍ PROHLÍDKA

Objekt: Most přes potok Sedlinka u potravin v Nových Sedlicích  
Lokalizace: GPS 49.9025692N, 18.0019281E  
Objednatel prohlídky: Obec Nové Sedlice  
Prohlídku provedl: Ing. Pavel Kurečka  
Datum provedení prohlídky: 10.04.2018  
Poznámka:  
Počasí v době provádění prohlídky: polojasno, slabý vítr  
Teplota vzduchu: 20°C Teplota NK: nezjištěna

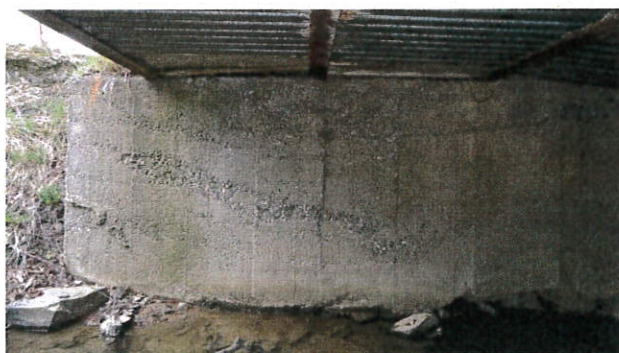
Levá strana betonové opěry OP1 je podemletá v délce cca 1,0 m. V levé polovině OP2 je v betonu menší kaverna. Povrch betonu OP2 je nerovný od výstavby od vybouleného bednění. Povrch betonu obou opěr je hrubý se štěrkovými hnízdy od nedostatečně zhutněného betonu.

OP1-rozšíření vpravo.  
Štěrková hnízda.

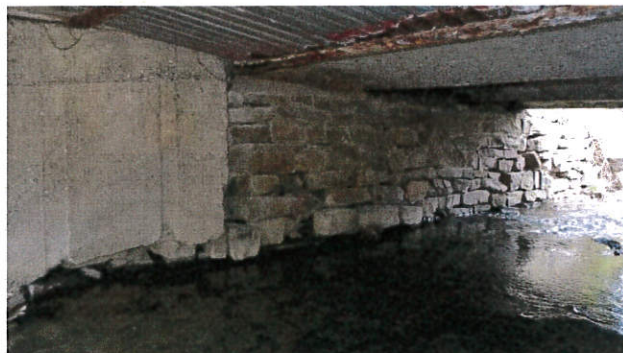
OP1 vlevo rozšíření, vpravo původní kamenná opěra. Rozšíření-obetonování původní opěry je podemleté.

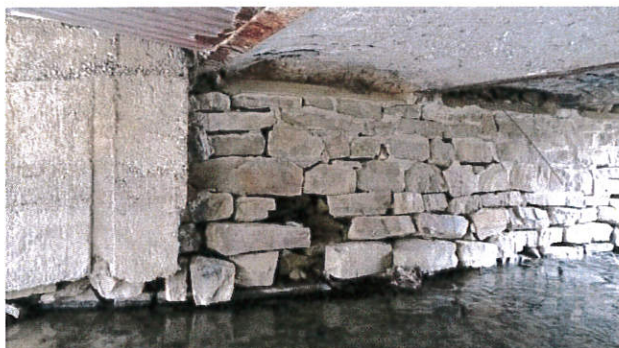
Opěra OP1: celé zdivo má rozpadlou maltu ve spárách. V dolní části opěry do výšky 0,6-0,8 m je rozpad spárové malty masivnější. Bez poškození spár je jen cca 2 m<sup>2</sup> pod druhým nosníkem zleva. Z důvodu rozpadu spárové malty došlo k rozvolnění zdiva v dolní části opěry a k posunu kamenů dolních řad zdiva do koryta o až 0,20 m (pod 3. nosníkem zleva). V pravé části opěry jsou vypadlé 3 ks kamenů zdiva a vytvořila se kaverna velikosti 0,60x0,55m (šxv) a hloubky 0,50 m. Kameny zdiva kolem kaverny jsou uvolněné a hrozí vypadnutím. Případná velká voda může uvolněné kameny kolem kaverny a vysunuté kameny rozplavit, čímž může dojít k destrukci uvolněného zdiva opěry a následnému zborcení nosné konstrukce.

Pravá strana původní kamenné opěry OP1.  
Rozpad zdiva opěry, kaverna, zcela rozpadlá spárová malta.

- Osadit na mostě oboustranně dopravní značení omezující zatížitelnost B13-„3t“, E5-„9t“.
- Zaplnit kaverny ve zdivu OP1 (zabetonovat, dozdit) a provést spárování celého kamenného zdiva obou opěr a všech křídel. Při pracích preventivně podepřít ocelové nosníky nosné konstrukce.

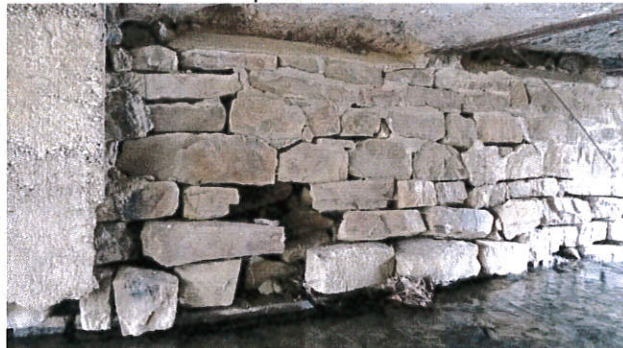
Kameny zdiva v dolní části OP1 jsou rozvolněné a vysunuté do koryta.

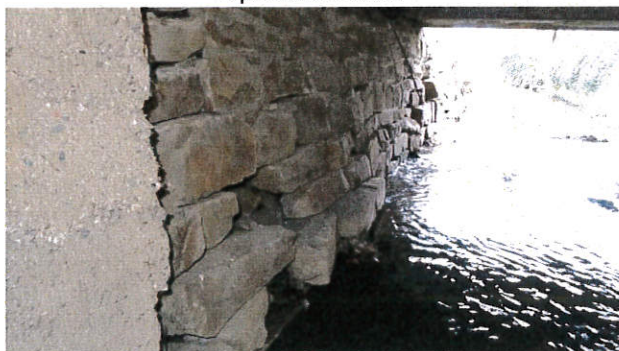
Další masivnější rozpad zdiva je vlevo na výtoku, kde vypadlé kameny vytvořily kavernu hl. 0,30-0,40 m. Také v této části jsou spodní řady kamenů zdiva vysunuty do koryta o až 0,20 m.

Posun spodních kamenů do koryta až o 200 mm.

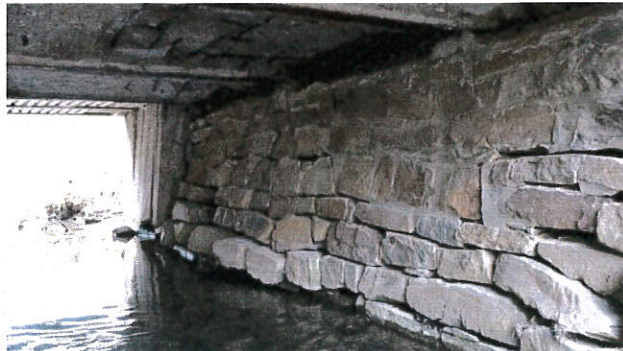
Pohled od výtoku. Po celé délce opěry je rozpadlá spárová malta.

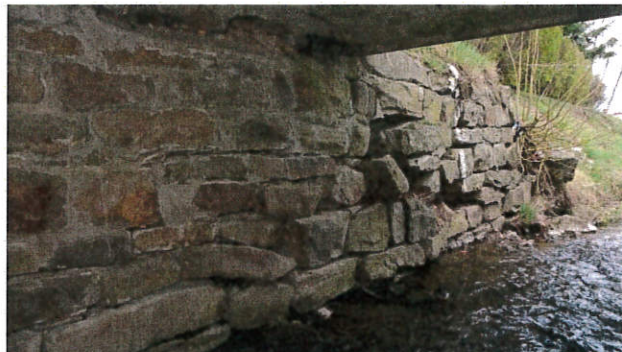
Rozpad zdiva na levé straně mostu (na výtoku).

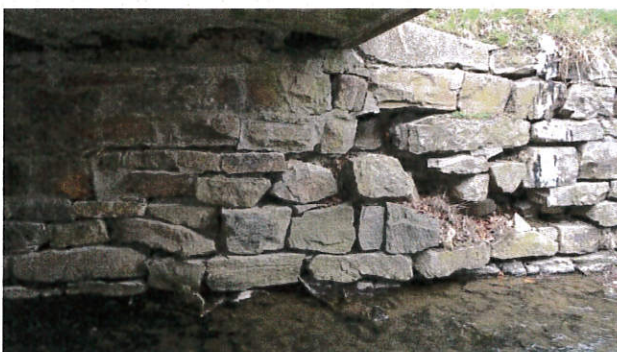
Pohled na levou stranu opěry. Vypadlé kameny vytvořily kavernu.

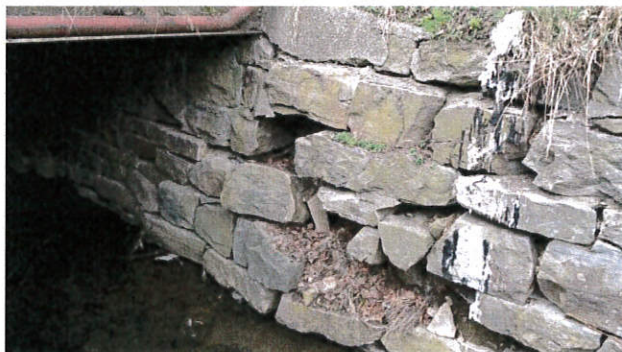
Dtto foto vedle. Další kameny kolem kaverny jsou uvolněné.

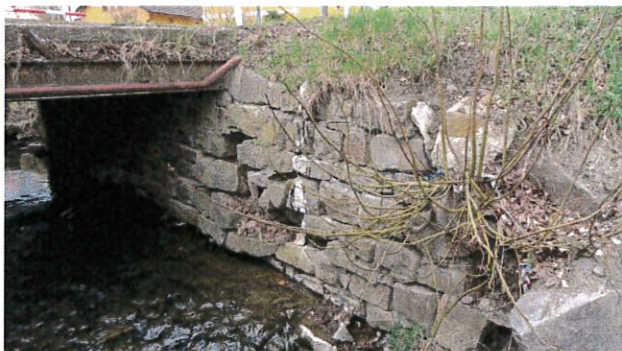
Levé křídlo opěry 1 – křídlo K1L: u opěry je souvislá kaverna po vypadlých kamenech, na celé ploše opěry chybí spárová malta. Povrch zdiva se boulí, konec zdiva na výtoku je rozpadlý.

Rozpadlé zdivo křídla K1L.

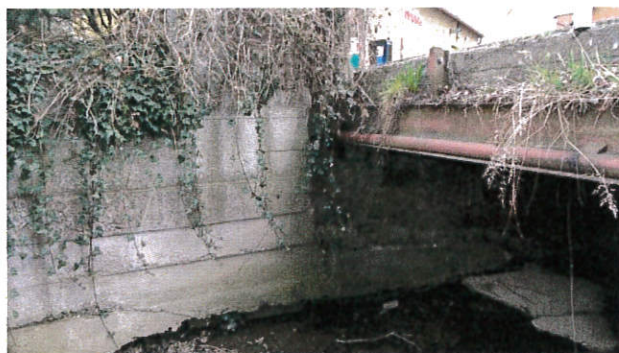
Levé křídlo opěry 2 – křídlo K2L: obetonávka původního zdiva je podemletá na celou tloušťku.

Křídlo K2L – ve spodní části je křídlo podemleté.

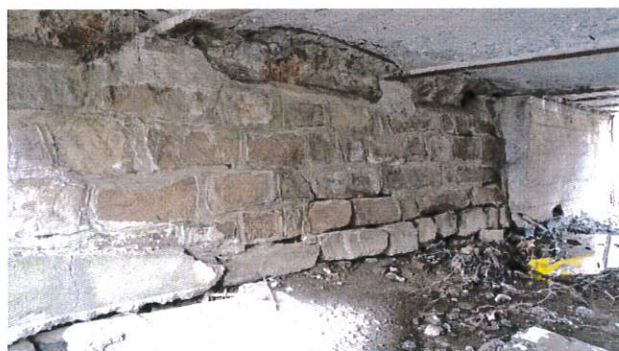
Opěra OP2: je v lepším stavu než OP1. Spárová malta je rozpadlá jen ve spodní části do v. 0,40 m. Ochranný betonový sokl je rozplavený, zachoval se jen v levé části (na výtoku) a je podemletý na celou svou tloušťku.

OP2 – rozpadlá spárová malta kamenného zdiva ve spodní části opěry.

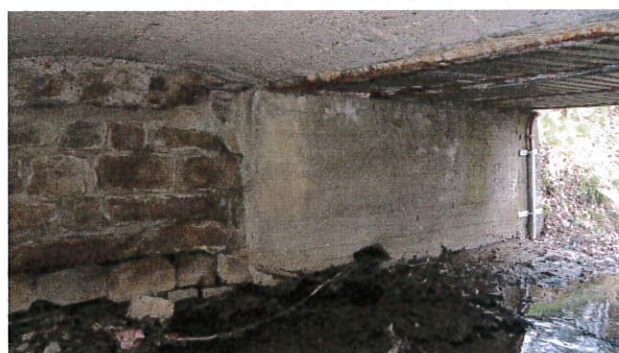
Rozšíření OP2 vpravo monolitickým betonem.  
Ve spodní části rozšíření je menší kaverna.

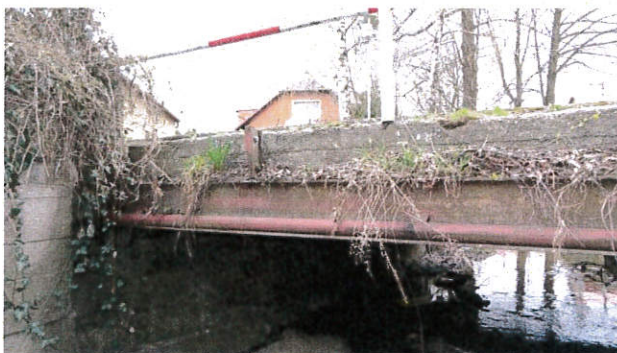
Levý bok NK před OP2.  
Chybí mostní řimsy.

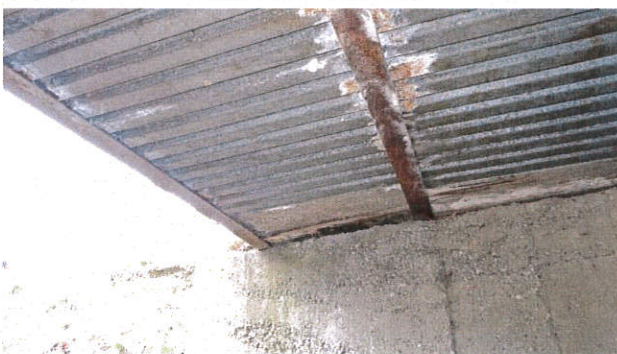
Nosnou konstrukcí masivně zatéká kolem nosníků a tvoří se výluhy a krápníky. Spodní pásnice nosníků jsou celoplošně zkorodované, trapézové plechy jsou korozí silně poškozeny do vzdál. 0,10-0,15 m od nosníků. Před OP1 chybí trapézový plech a byl při betonáži nahrazen dřevěným prknem, které je částečně rozpadlé. Trapézové plechy budou mít pravděpodobně jen bednicí funkci.

Pravá rozšířená část NK nad OP1 – koroze nosníků  
a trapézových plechů.

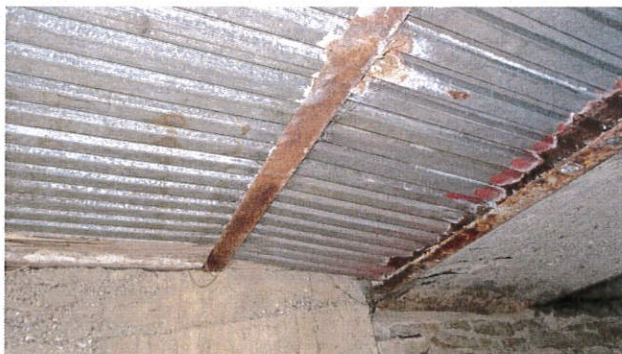
Pravá rozšířená část NK nad OP1 u středu mostu –  
koroze nosníků a trapézových plechů.

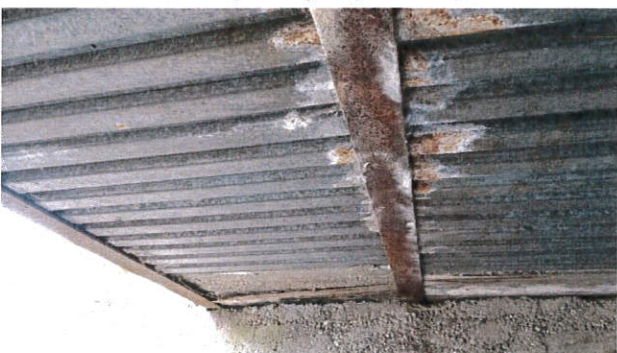
Detail foto výše – nad OP1 chybí trapézový plech.

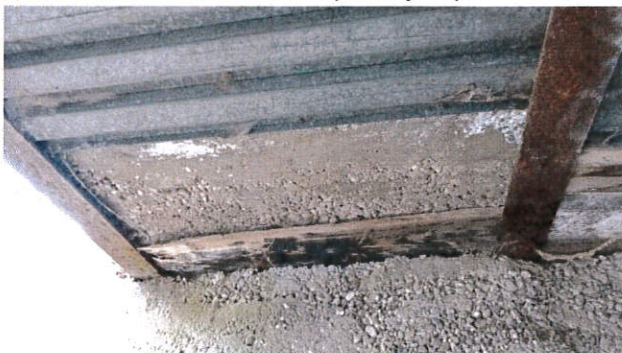
Detail foto vedle. Při betonáži byl trapézový plech  
nahrazen dřevěnou deskou.

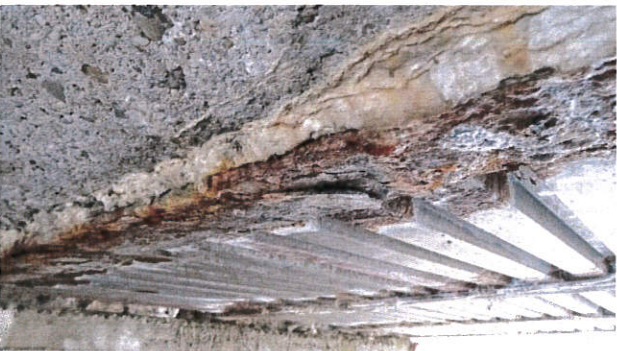
Detail zkorodované spodní pásnice nosníku  
rozšířené části před OP2.

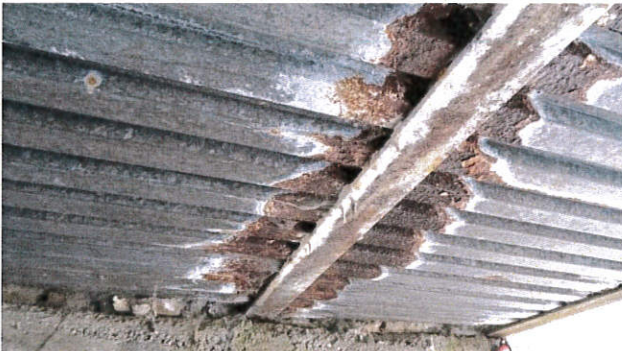
Dtto foto vedle. Koroze trapézových plechů.

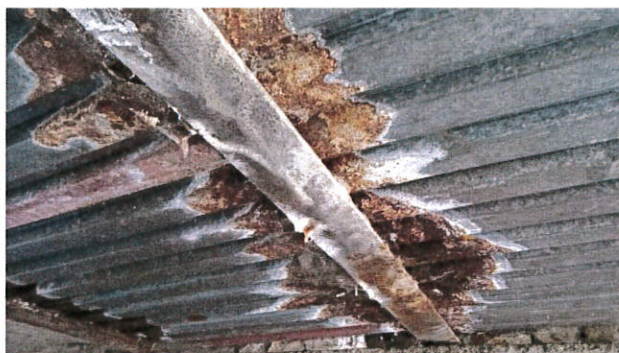
Střední nosník rozšířené části NK před OP2.  
Zatékání konstrukcí a silná koroze plechů.

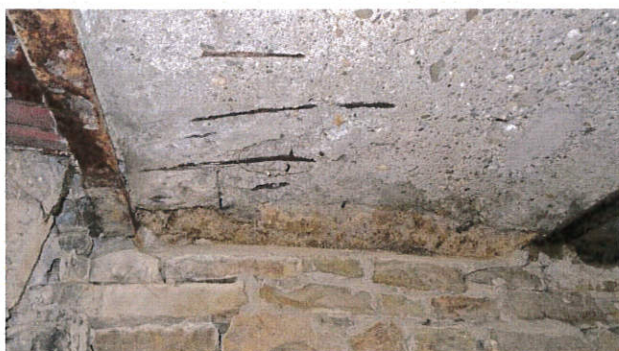
Spodní pásnice všech ocelových nosníků jsou celoplošně zkorodované s poškozením důlkovou korozí. Pásnice pravého nosníku je oslabena korozí plátkovou. Beton desky je nekvalitní a rozpadá se do hl. 20-30 mm. Obnažená je příčná-nosná výztuž klenbiček. Výztuž je silně zkorodovaná. Před OP1 mezi 2.a3. nosníkem zleva je nosná výztuž desky korozí zcela strávena a visí volně do mostního otvoru. Beton desky je v této části rozpadlý do hl. 50-60 mm. Podhled desky je nedostatečně zhutněn se štěrkovými hnízdy. V podhledu betonu desky nebyly nalezeny trhlinky.

Původní betonová monolitická deska NK mezi  
nosníky ve tvaru klenbičky. Malé krytí výztuže  
betonem, koroze výztuže.

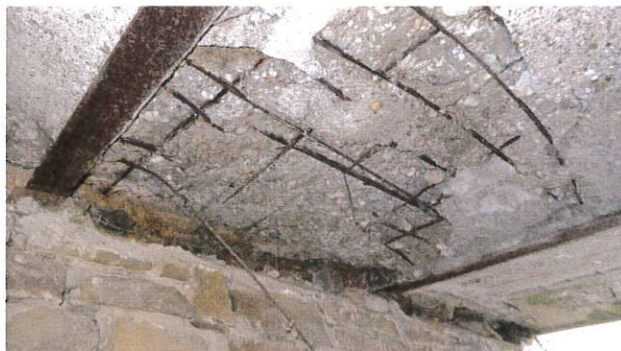
Střední deska NK nad OP1 – zcela rozpadlá nosná  
betonářská výztuž nad OP1.

- Vyspravit část betonové desky před OP1 mezi 2.a3.nosníkem zleva, kde je zcela zkorodovaná výztuž. Na spodních pásnicích nosníků odstranit beton, položit pruty betonářské výztuže (přivařit je k nosníkům) a celý prostor vyspravit stříkaným betonem. Během prací budou nosníky stále provizorně podepřeny.

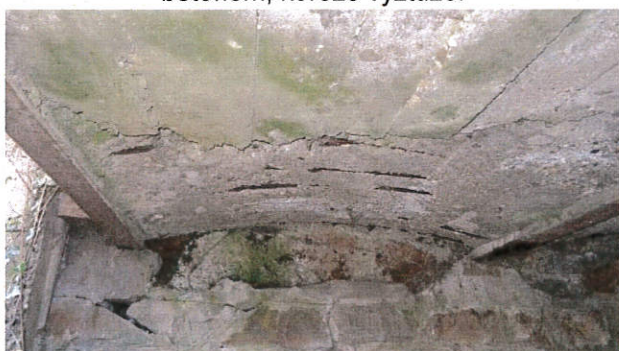
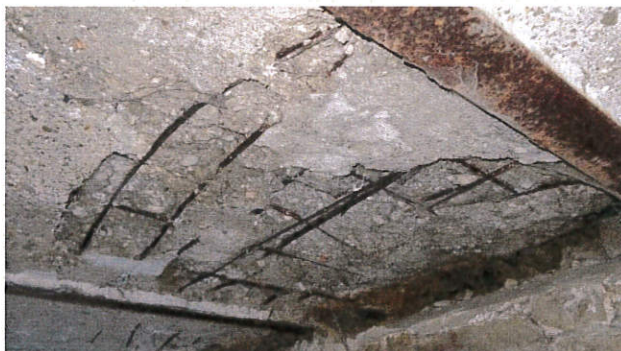
Levé krajní pole desky NK nad OP2 – koroze  
výztuže.

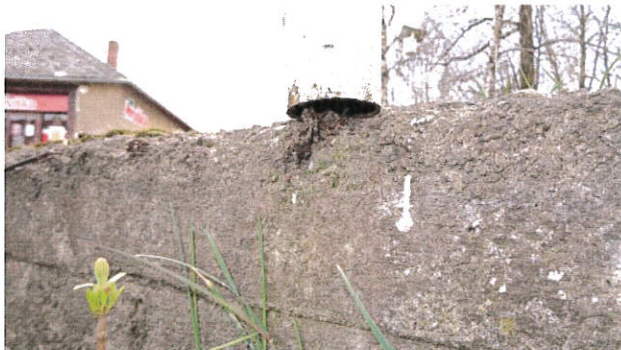
| 4.2 | Zábradlí | Výška zábradlí neodpovídá ČSN (min. 1,10 m), zábradlí nemá svislou výplň. Prostřední sloupek levého zábradlí o římsu jen opřen – madlo zábradlí se kývá. Nátěr zábradlí byl obnoven. |

Sloupek levého zábradlí na výtoku je jen opřený o  
římsu – zábradlí je uvolněné.

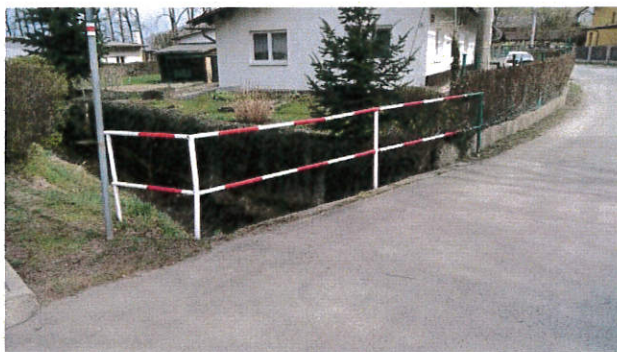
Pohled na levé zábradlí – chybí svislá výplň.

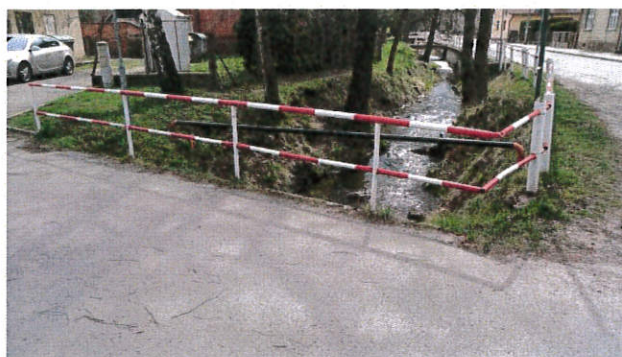
Pravé zábradlí – stejná závada.
